PLANO DE GESTÃO DE LOGÍSTICA SUSTENTÁVEL: AÇÕES PARA O USO RACIONAL DE RECURSOS NATURAIS NO CEFET/RJ POR MEIO DA COMUNICAÇÃO DIRETA SOBRE VAZAMENTOS NOS BANHEIROS

Resumo: O desperdício de água é um problema que vem causando uma crescente preocupação no país e no mundo. Nas Instituições de Ensino Superior (IES), as atividades administrativas, de ensino, pesquisa e extensão demandam por água, energia e recursos. O Cefet/RJ vem buscando sensibilizar sua comunidade para um consumo consciente de água. Por isso, este projeto de pesquisa apresenta uma solução simples e de baixo custo para o monitoramento de defeitos que causem vazamentos de água em banheiros, utilizando a tecnologia da informação – QRcode. Espera-se que com a implementação de ações de consumo consciente, a partir da elaboração do Plano de Gestão de Logística Sustentável do Cefet/RJ, desenvolva-se uma nova visão de gestão mediante acompanhamento dos resultados com menor impacto ambiental negativo, contribuindo para a melhoria da eficiência do órgão público quanto ao uso racional de recursos naturais, o emprego da manutenção preventiva e a sensibilização de servidores e alunos, colaboradores e visitantes da instituição de

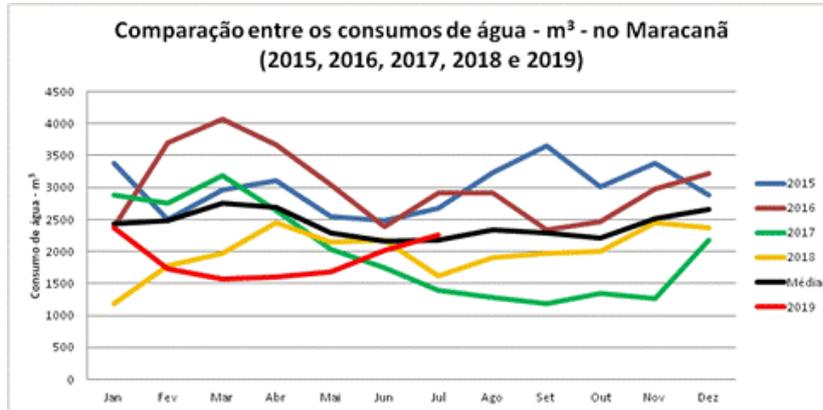
Gráfico 1 – Consumos de água/ geração de efluentes sanitários no período de 2015 a 2019.

Esse trabalho faz parte da fase 4 do Projeto Consumo Consciente de Água iniciado no ano de 2017 no campus Maracanã do Cefet/RJ, cuja primeira fase promoveu, inicialmente, o levantamento dos dados de consumo de água/ geração de efluentes sanitários no período de 2015 a 2017 (gráfico 1) que foi obtido através do Sistema Esplanada Sustentável do Governo

Analisando a média da variação mensal do consumo de água, destacou-se o período de três anos sucessivos (2015 a 2017): entre 2015 e 2016 obteve uma redução de 3% no consumo e entre 2016 e 2017 verificou-se outra redução de 34%; assim, em parte, atendendo a meta estabelecida no PLS de 5% ao ano para a categoria “Uso racional do recurso água”. Contudo,

no período entre 2017 e 2018, houve um aumento de 12% na variação mensal do consumo de água.

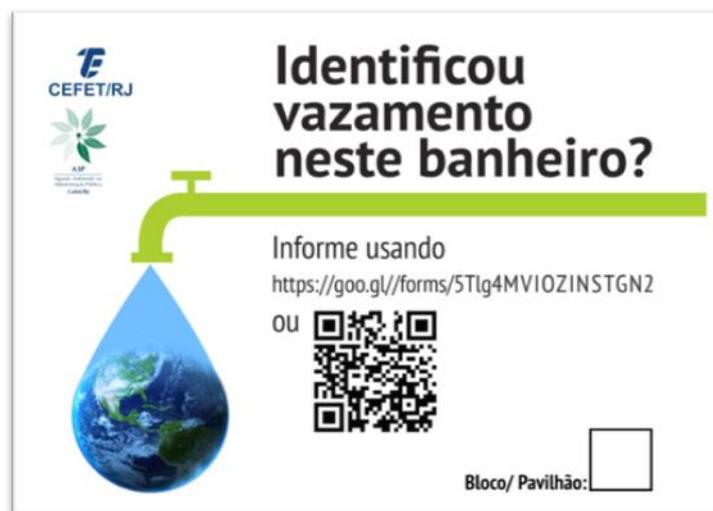
Figura 2 - Cartaz de “Comunicação Direta sobre vazamentos

Cabe destacar o desenvolvimento de uma ação sustentável que está alinhada à Tecnologia da Informação, que gerou um aplicativo que busca monitorar os desperdícios/vazamentos de água, através do QRcode encontrado nos cartazes fixados nos banheiros de “Comunicação Direta sobre Vazamentos” (figura 2) e vinculado ao formulário Google Forms, que apresenta o recurso de criar um questionário personalizado com 5 perguntas a fim de localizar o banheiro e a louça sanitária com defeito:

Ao se deparar com um vazamento no banheiro, deve-se acessar o QRcode no cartaz por meio de um aplicativo no celular. Abre-se no celular uma tela, com as perguntas a serem respondidas, que localizarão o banheiro e a louça sanitária a ser reparada. A resposta é recebida imediatamente, por e-mail, pela prefeitura do campus, que solicitará à equipe de manutenção o reparo.

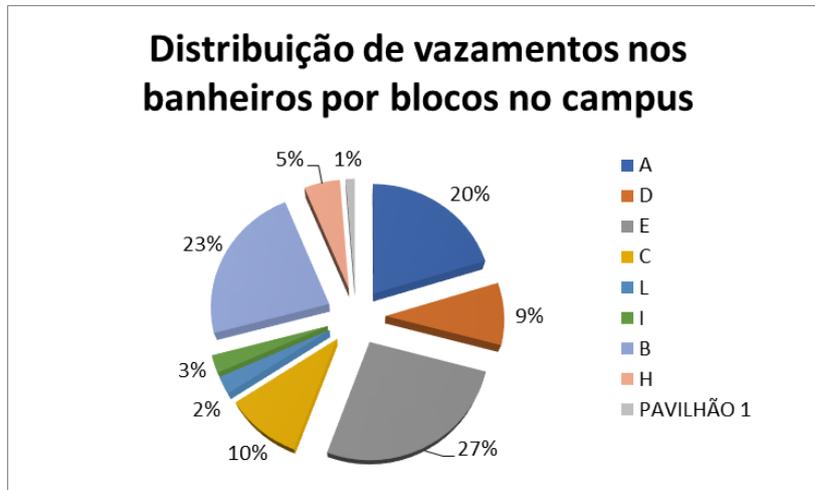
Gráfico 2 - Distribuição dos defeitos nos banheiros pelos blocos do campus Maracanã

Desde o dia 13 de agosto de 2018, quando se deu início a atividade de “Comunicação Direta sobre Vazamentos” nos banheiros, foram obtidos cerca de 79 cadastros de informações, até o dia 4 de julho de 2019, das louças sanitárias que apresentavam problemas de funcionamento nos banheiros. O gráfico 2 mostra a distribuição de vazamentos nos banheiros pelos blocos no campus Maracanã do Cefet/RJ.

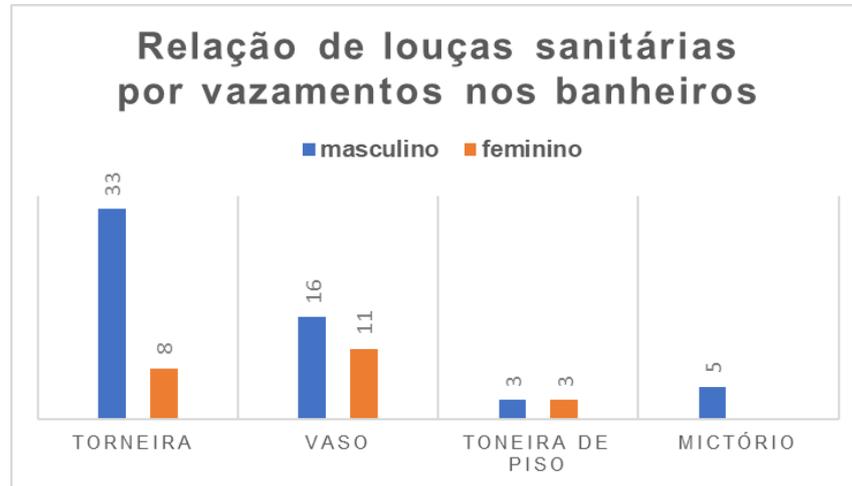
Gráfico 3 – Louças sanitárias com problemas nos banheiros do campus Maracanã

O gráfico 3 demonstra a comparação entre as louças sanitárias que mais geraram vazamentos nos banheiros masculinos e femininos. A louça sanitária que apresentou o maior número de defeitos foi uma torneira, que se encontrava no banheiro masculino do terceiro andar do bloco E do campus Maracanã.

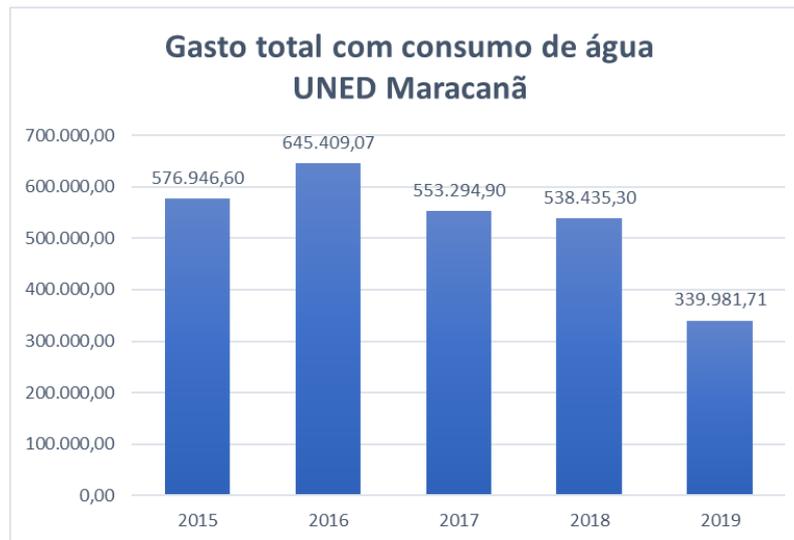
Gráfico 4 – Gasto total com consumo de água.

É importante observar que desde a data de início da ação “Comunicação Direta sobre Vazamentos nos Banheiros”, os resultados já puderam ser observados claramente, bem como no valor pago nas contas de água do campus Maracanã (Gráfico 4).

Verificou-se uma significativa redução na conta entre o período de 2016 a 2018 de 16,6%, destacando os períodos entre 2016 e 2017, que teve uma redução de 14,3% nas contas e entre 2017 e 2018, que teve também uma redução de 2,6% na conta. Cabe ressaltar que o ano de 2019 encontra-se com as despesas incompletas, pois só foram contabilizadas as despesas na conta até o mês de junho de 2019.

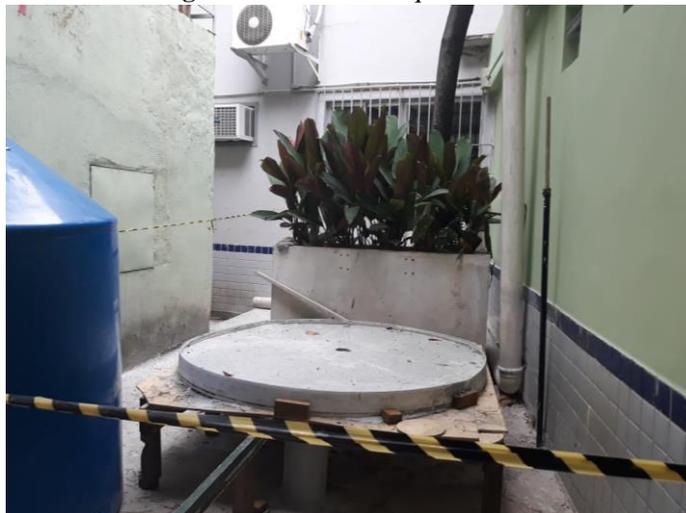
Figura 3 – Base do tanque

Os professores Myrna da Cunha e Alexandre Martinez desenvolveram e implementaram no campus Maracanã um projeto de captação de águas pluviais para uso na limpeza/lavagem dos corredores/ blocos do Cefet/RJ. Os organizadores do projetos, foram entrevistados para o desenvolvimento deste trabalho e ressaltaram o papel da iniciativa para a pesquisa e irrigação de jardins, a partir da análise dos parâmetros químicos, físicos e microbiológicos dessa água. Inicialmente, identificaram-se os melhores pontos de captação de água da chuva dentro do Cefet/RJ Maracanã (Figura 3), a fim de poder receber um tanque/ cisterna de cinco mil litros que armazenasse a água que pudesse ser reutilizada.

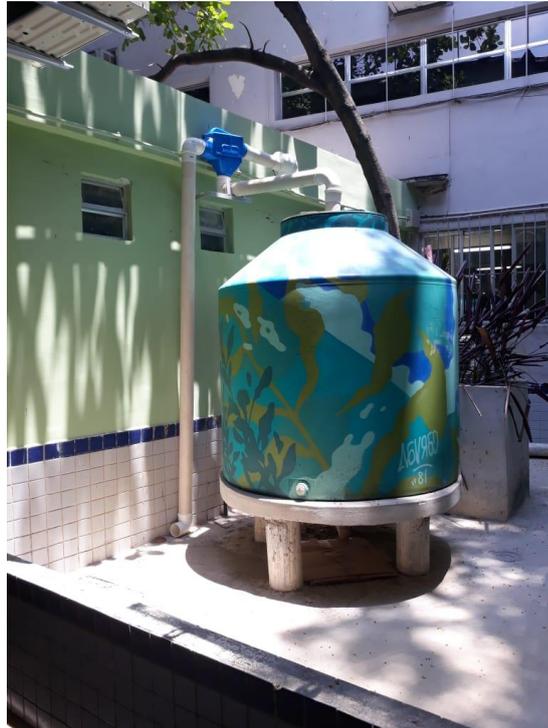
Figura 4 - Tanque para captação de água da chuva

Nesse local foi instalado um tanque de cinco mil litros (Figura 4) para a captação da água da chuva, onde um filtro (para sedimentos e partículas) (Figura 5) foi embutido na parte alta da canalização para impedir que os pequenos galhos e sujeiras sejam carreados do telhado para o tanque/ cisterna.

Após esses cuidados, a água que entra na cisterna deve ser clorada para desinfecção. O cloro, que pode ser granulado, em pastilha ou líquido, tem a propriedade de ficar por um longo tempo na água, eliminando os microorganismos patogênicos, algas e bactérias que, por ventura, sejam gerados no interior da cisterna.
